Teil-BW 4211656 0 (0880040)  
Straße A 1  
Bw-Amt ANL Hamm  
AM/SM

# Prüfbericht 2007 H

nach DIN 1076

Bauwerksname XXXXXXXX  
 Teilbauwerksname XXXXXXXXX  
 Kreis **Ascheberg**  
 Ort XXXXXXXX  
 Bauwerksrichtung **West nach Ost**  
 Bauwerksart **Plattenbalkenbrücke, Trägerrostbrücke**  
 Baujahr **1963**

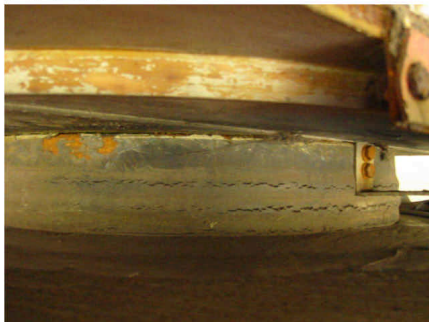
[11] Verformungslager ohne Festhaltung, bewehrt,  
vereinzelt, gerissen, Anzahl: 2 Stück, beide Widerlager  
S=0, V=0, D=2 EP

RISSE IM LAGER

Art der Leistung	Lager Instandsetzung (Stück -C-)	
Menge	2	Geschätzte Kosten --
Dringlichkeit	mittelfristig	
Projektbezeichnung		
Bemerkung	Risse in den Elastomerlagern abdichten

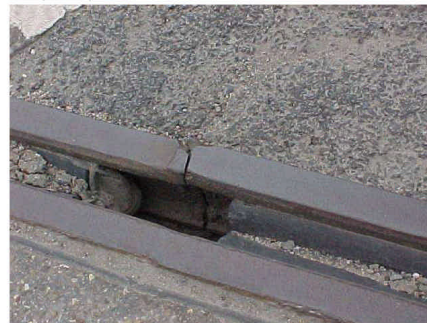
[12] Randprofil, eine Stelle, gebrochen / abgebrochen,  
Widerlager vorn  
S=1, V=1, D=2 EP

FAHRBAHNÜBERGANG GEBROCHEN

Art der Leistung	Instandsetzung Fahrbahnübergänge (lfd m -B-)	
Menge	1	Geschätzte Kosten --
Dringlichkeit		
Projektbezeichnung		
Bemerkung	Gebrochenes Randprofil und Dichtungsband instand setzen

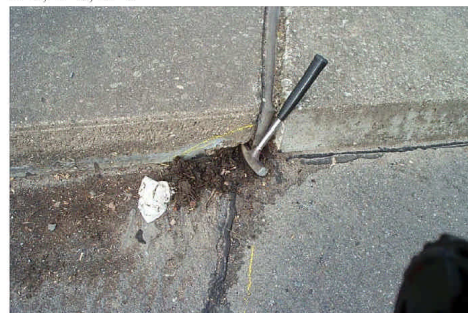
[13] Kappe, Beton, eine Stelle, abgeplatzt, hinten am  
Bauwerk, links, im Bereich des Schrammbordes vor der  
Kappenquerfuge, Lochausbildung  
S=0, V=0, D=2

BETON AUSPLATZUNG

Art der Leistung	Kappe Betoninstandsetzung (m <sup>2</sup> Instandsetzungsfläche -D-)	
Menge	1	Geschätzte Kosten --
Dringlichkeit	mittelfristig	
Projektbezeichnung		
Bemerkung	Schadstellen instand setzen

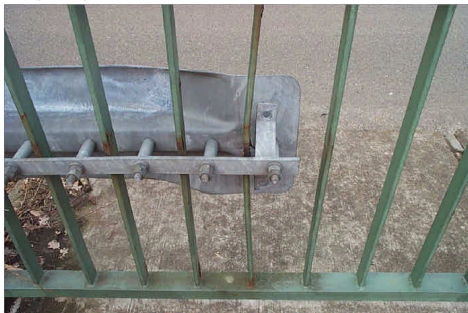
[14] Verankerung der Schutzplanke, bereichsweise, nicht fachgerecht, Schutzplankenanschluss an die Geländer, durch Dilatation wurden Füllstäbe verbogen, vorne links und hinten rechts  
S=0, V=0, D=2

NICHT FACHGERECHTER  
SCHUTZPLANKENANSCHLUSS

Art der Leistung	Anschluss der Schutzplanken / Schutzwände an Geländer (Stück -G-)	
Menge	4	Geschätzte Kosten --
Dringlichkeit	mittelfristig	
Projektbezeichnung		
Bemerkung	Die Anschlüsse der Schutzplanken an die Geländer sind instand zu setzen.

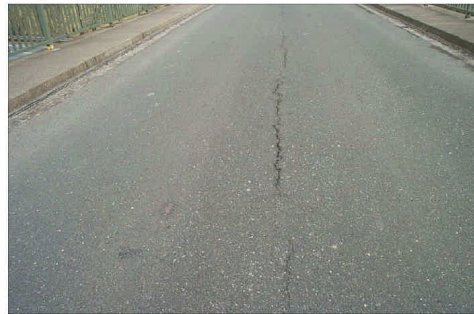
[18] Fahrbahnbelag, Walzasphalt, mehrfach, gerissen, Schadenserweiterung, siehe letzte Hauptprüfung, grt. im Bereich der Fahrbahnmitt  
S=0, V=0, D=2

BELAG MEHRFACH GERISSEN

Art der Leistung	Erneuerung / Instandsetzung des Fahrbahnbelages (m <sup>2</sup> Instandsetzungsfläche -A-)	
Menge	20	Geschätzte Kosten --
Dringlichkeit	mittelfristig	
Projektbezeichnung		
Bemerkung	Risse und Blasen im Fahrbahnbelag instand setzen, evtl. gesamten Belag erneuern. Dann vorab objektbezogene Schadensanalyse, um Zustand der Abdichtung zu erkunden.
